THEMEN

Zwei steinerne Kronen für den Portikus im Brunnenhof der Staatsbibliothek zu Berlin

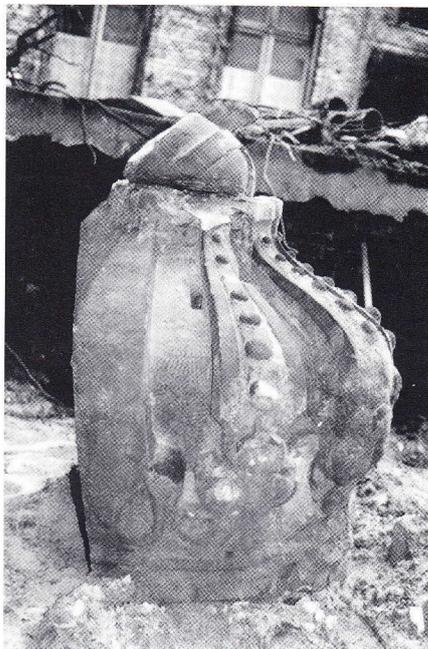
Abbildung 1: Fundstück, seitlich

und ein besonderer ergab sich im Mai 1999 im Hof II (siehe Anlage 1) in etwa 2 m Tiefe – die steinerne Krone

beiden Kronen um ein und denselben weißen Sandstein mit gelben Einschlüssen aus Rackwitz bei Halle/Saale, handelt. Diese gelben Einschlüsse lassen sich auch heute noch im Fundstück nachweisen (siehe Anlage 6).

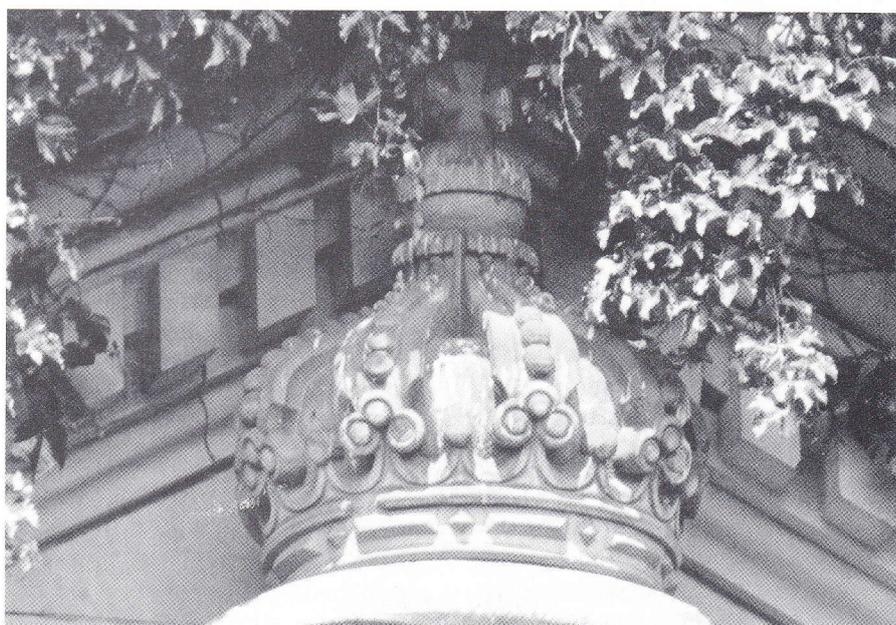
Abbildung 4: 2. Krone. Heute im Tympanon des Portikus Hof I (Brunnenhof)

Sicher ist, dass die heute über der Kartusche im Tympanon des Hofes I befindliche Krone im Zweiten Weltkrieg nicht beschädigt oder zerstört wurde, dies belegt die oben genannte Stuna-Dokumentation und deren Schadenskartierung, die 1963 vorgenommen und sowohl vom seinerzeitigen Institut für Denkmalspflege als auch vom Büro für Denkmalspflege beim Magistrat begleitet wurde. Die darauf folgende Fassadensanierung wurde, in 18 Bauabschnitte unterteilt, in der Zeit vom 1. Dezember 1967 bis 31. Mai 1984 durchgeführt und betraf die das Gebäude umlaufenden Straßenfassaden. Der Hof I/19. Bauabschnitt wurde, ausgenommen notwendiger Sicherungsmaßnahmen, wegen zwischenzeitlich eingetretener Bilanzierungsprobleme vernachlässigt – hierauf blieben die Leistungen auch bis in die jüngste Vergangenheit beschränkt.
